Digues de Hauteville-sur-Mer et Montmartin-sur-Mer  
**Rapport de Visite Technique Approfondie – 2019**

**Intitulé du projet : ASA « Vivre avec la Mer » - Dignes de Hauteville-sur-Mer et Montmartin-sur-Mer**

**Intitulé du document : Rapport de Visite Technique Approfondie – 2019**

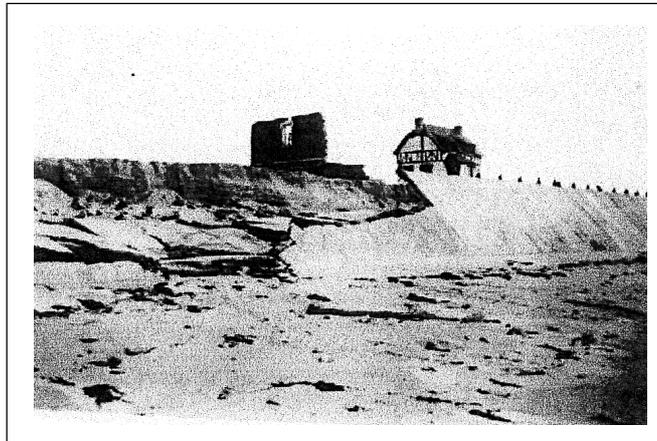
Figure 1 : Photo des dégâts sur les voiles en béton armé (Octobre 1949)

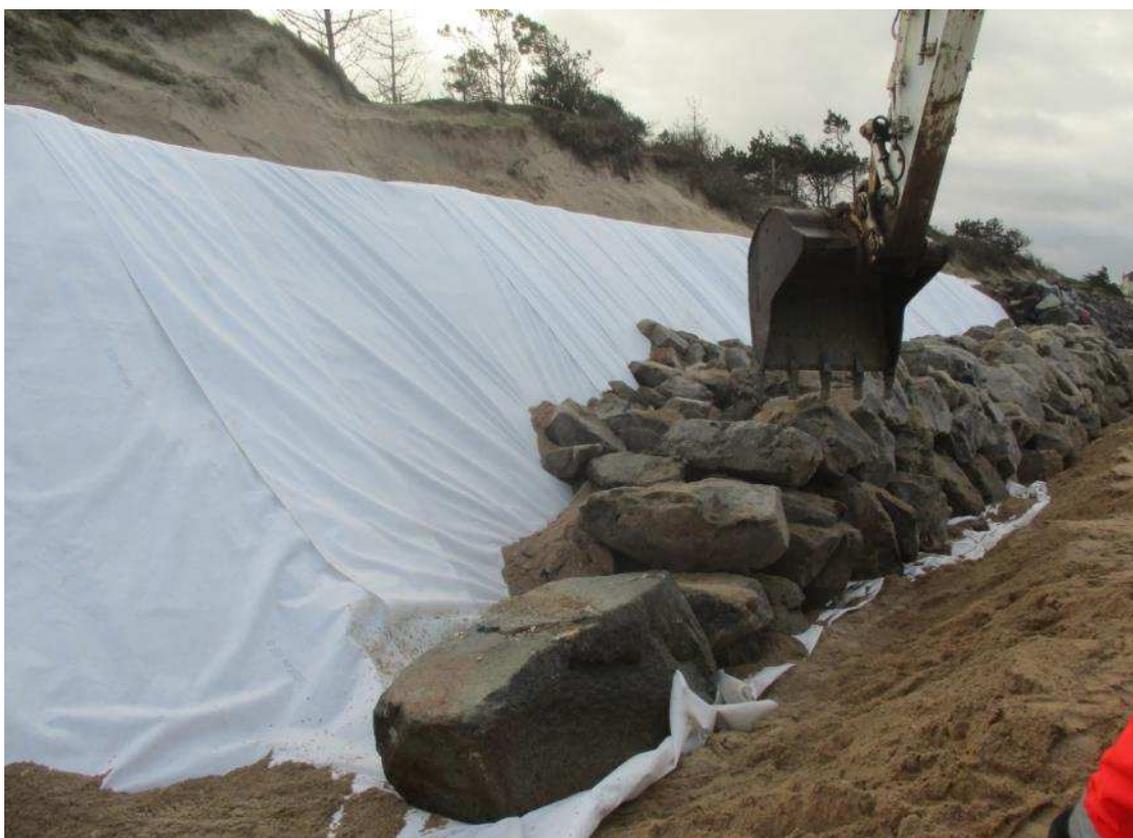
Suite à un effondrement de certains enrochements en limite nord de la digue, des travaux de reprise de la carapace en enrochements étaient en cours le jour de la visite.

Figure 6 : Travaux de reprise en cours le 24 janvier 2018

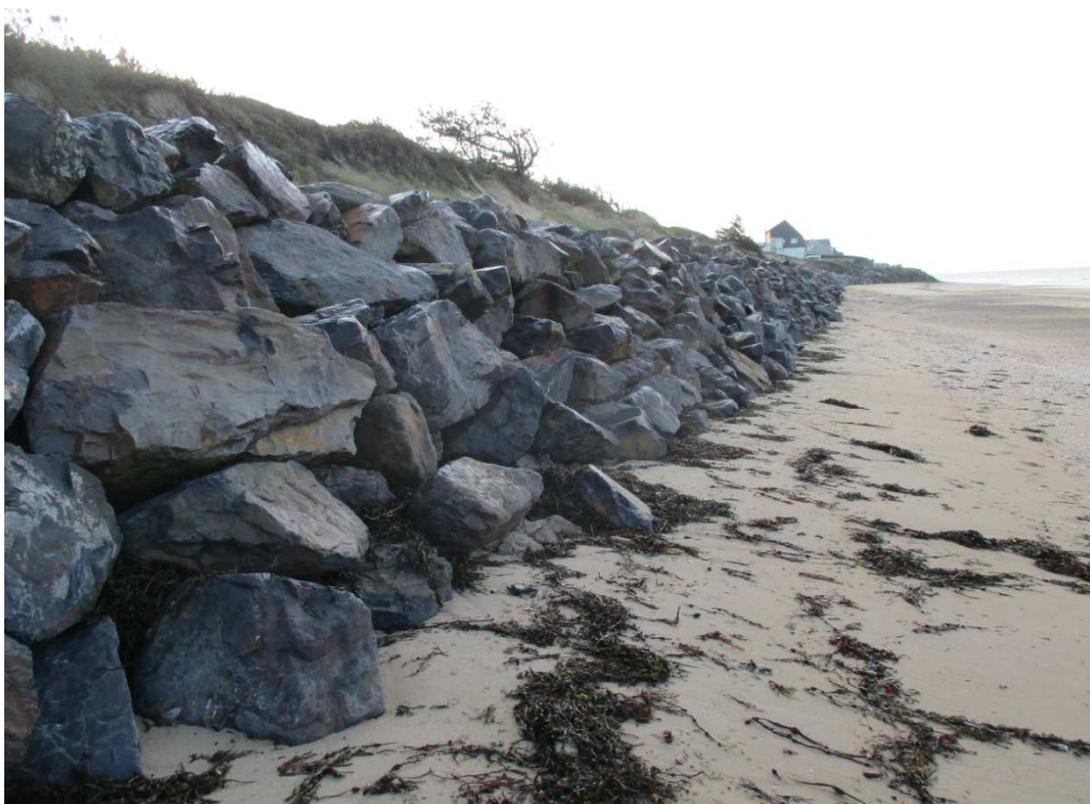
Figure 7 : Parement aval en décembre 2019
