Digues de Hauteville-sur-Mer et Montmartin-sur-Mer  
**Rapport de Visite Technique Approfondie – 2020**

**Numéro du projet : 15NBL029**

**Intitulé du projet : ASA « Vivre avec la Mer » - Dignes de Hauteville-sur-Mer et Montmartin-sur-Mer**

**Intitulé du document : Rapport de Visite Technique Approfondie – 2020**

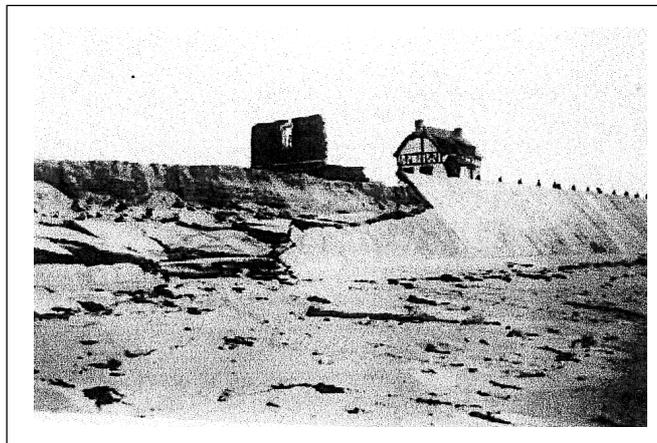
Figure 1 : Photo des dégâts sur les voiles en béton armé (Octobre 1949)

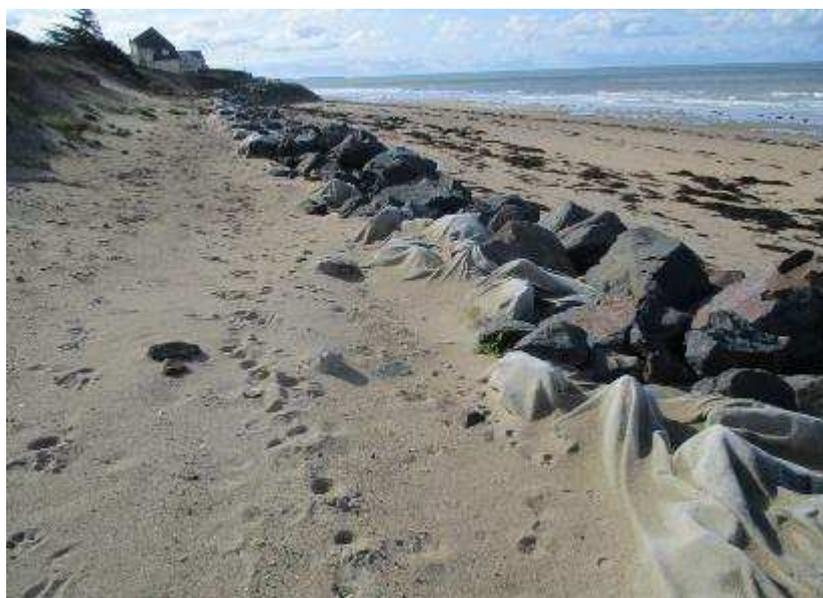
En partie haute de l'aménagement, le géotextile est encore largement retroussé sur toute la partie Sud.

Figure 10 : Géotextile retroussé en partie sud de la digue

- Le géotextile en partie haute est retroussé sur la partie sud de la digue laissant à nue la crête de la protection. Des attaques de la mer et du vent sont bien visibles sur cette face.
- Lors de la VTA, il est apparu que la végétation en haut de talus perd encore du terrain à cause de l'érosion éolienne et sans doute marine. Des arbres présentent des profils déracinés en passe de se détacher du cordon dunaire. Ce phénomène ne pourra être contenu que lorsqu'un aménagement pérenne sera mis en place car la végétation en place ne parvient pas à stabiliser le cordon dunaire

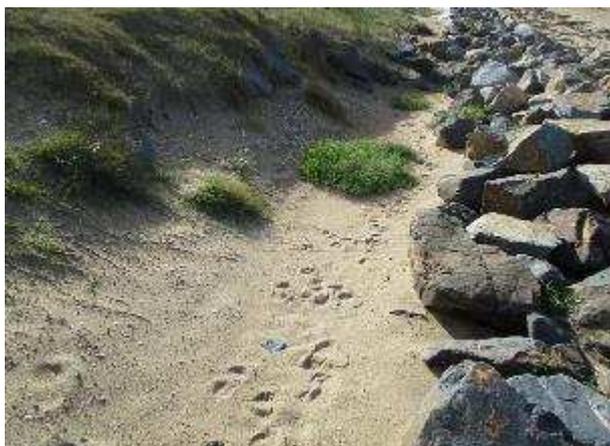
La partie Nord, réalisée ultérieurement, ne présente pas ce défaut, le géotextile ayant été agrafé de manière efficace. Le géotextile était encore en place le jour de la visite et permettait la continuité de la protection avec le cordon dunaire. A l'extrême Nord, le géotextile n'est pas toujours visible par la présence de sable volage.

**Figure 11 : Etat de la jonction avec le cordon dunaire en partie haute**

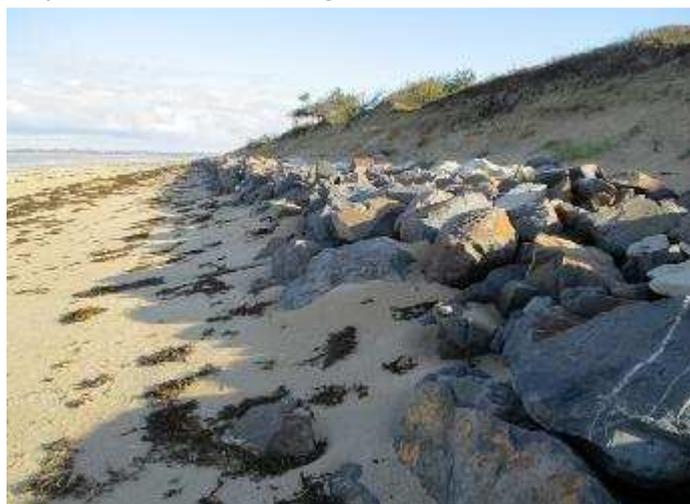
Le niveau d'ensablement en pied de digue est très important le jour de la visite assurant ainsi une bonne stabilité. Cependant, ce niveau est à surveiller car il fluctue beaucoup dans le temps au gré notamment des tempêtes. Il est possible que le déficit d'ensablement repéré sur la digue de Hauteville se soit redéposé au niveau de la digue des Garennes.

**Figure 12 : Niveau d'ensablement élevé en partie centrale de la digue**

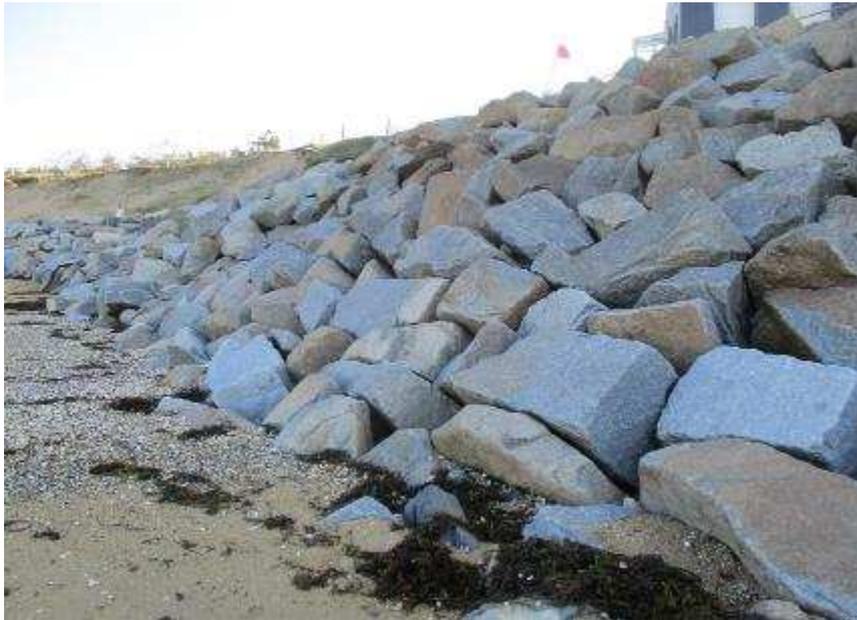
La jonction entre la digue des Garennes et le tronçon 17 de la digue de Hauteville a été reprise depuis 2017 et est en bon état.

Figure 13 : Carapace à la jonction avec la digue de Hauteville

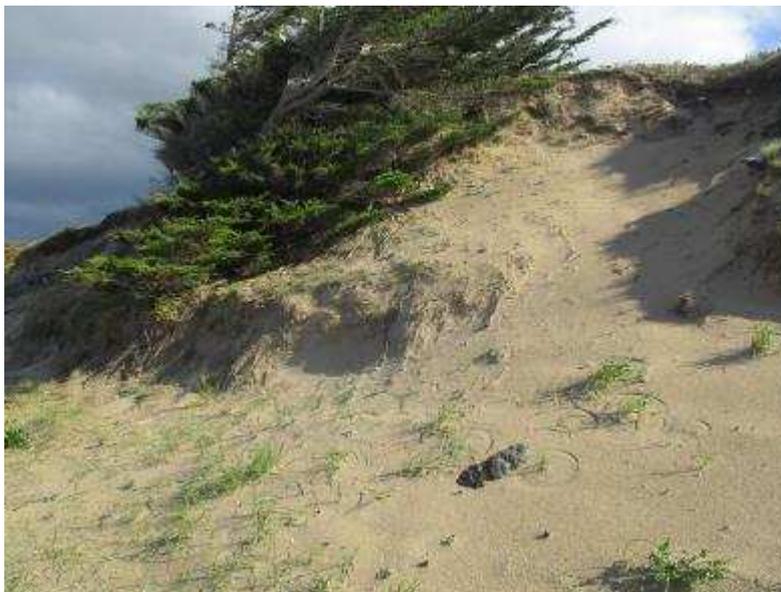
Figure 14 : Erosion du cordon dunaire en arrière de la protection côté Sud

- La zone sud est davantage sollicitée et plus creusée que la zone nord car moins végétalisée et peut-être plus soumise aux vagues à cause de sa proximité avec la digue de Hauteville et le décroché entre les deux ouvrages pouvant générer des courants de retour et des perturbations.
