Digues de Hauteville-sur-Mer et Montmartin-sur-Mer  
**Rapport de Visite Technique Approfondie – 2019**

**Intitulé du projet : ASA « Vivre avec la Mer » - Dignes de Hauteville-sur-Mer et Montmartin-sur-Mer**

**Intitulé du document : Rapport de Visite Technique Approfondie – 2019**

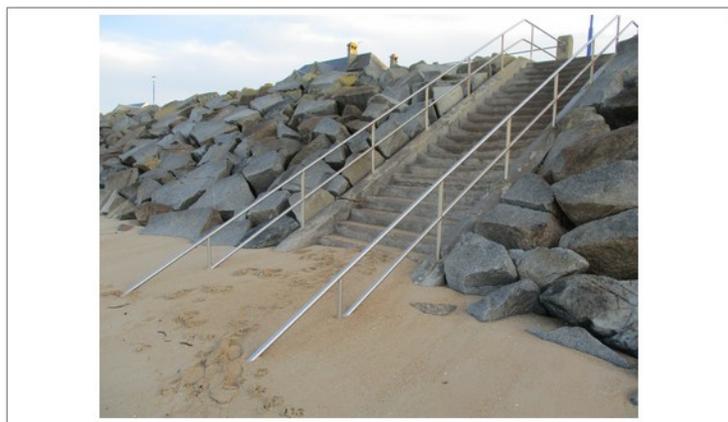
VTA2019\_DH\_ESC3(1)

L'escalier n°3 est dans un état satisfaisant. La fissure ouverte est toujours visible sur le voile côté nord.

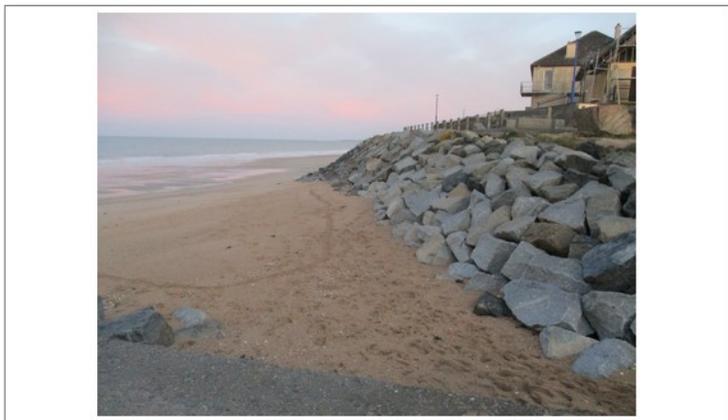
VTA2019\_DH\_T1 T5 CM(1)

Le talus côté mer demeure en bon état. Les enrochements sont bien disposés, la face plate côté aval. Quelques blocs saillants sont observés. Cela ne semble pas avoir évolué depuis la dernière VTA un marquage doit être opéré sur ceux-ci afin de visualiser d'éventuels mouvements au sein de la carapace d'une année sur l'autre.

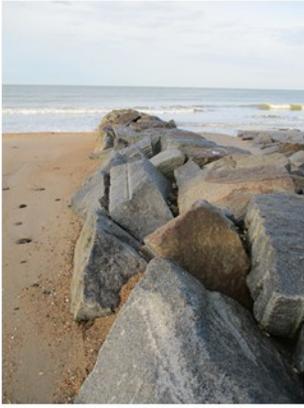
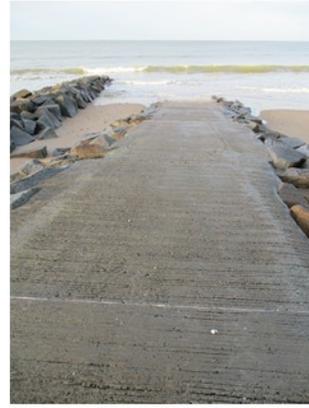
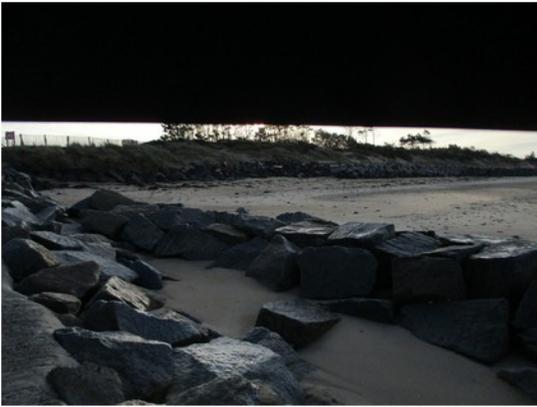
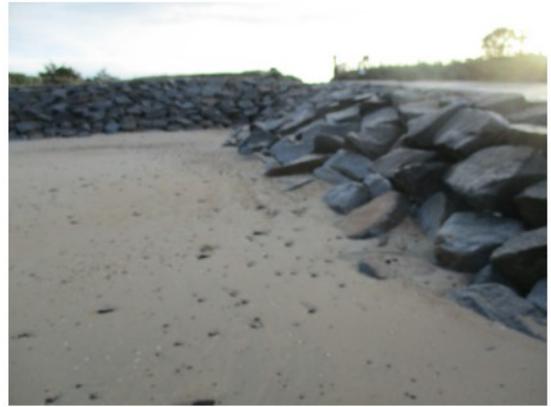
Escalier 2	7	417	15.6	Béton avec rampe métallique	Ouvrage autant ensablé que lors de la VTA précédente. Quelques désordres du génie civil sans gravité pour la sécurité de l'ouvrage (épaufures, fissures, aciers apparents). La partie supérieure du voile en béton latéral (côté nord) a été reprise.	VTA2019_DH_ESC2 (1) à VTA2019_DH_ESC2 (3)
	Escalier 3	15-14	704	15.6	Béton avec rampe métallique	Ouvrage plus ensablé que lors de la VTA précédente. Quelques désordres du génie civil sans gravité pour la sécurité de l'ouvrage (épaufures, fissures, aciers apparents) sont visibles sur l'embranchement. Une fissure importante affecte le voile nord de l'ouvrage.	VTA2019_DH_ESC3 (1) VTA2019_DH_ESC3 (2) VTA2019_DH_ESC3 (3)
	Cale 2	15 - 16	782	37	Dalle béton	La dalle béton est dans un bon état général.	VTA2019_DH_C2 (1) à VTA2019_DH_C2 (6)
Digue de Montmartin-sur-Mer	Cale 3	1	0	61.4	Dalle béton	Ouvrage plus ensablé que la VTA précédente. Ouvrage plus ensablé au sud qu'au nord (effet blocage du transit sédimentaire). La dalle béton est toujours dans un bon état général. Enrochements de part et d'autres apparaissent bien disposés et bien organisés.	VTA2019-MMT-C3 (1) à VTA2019-MMT-C3 (4)

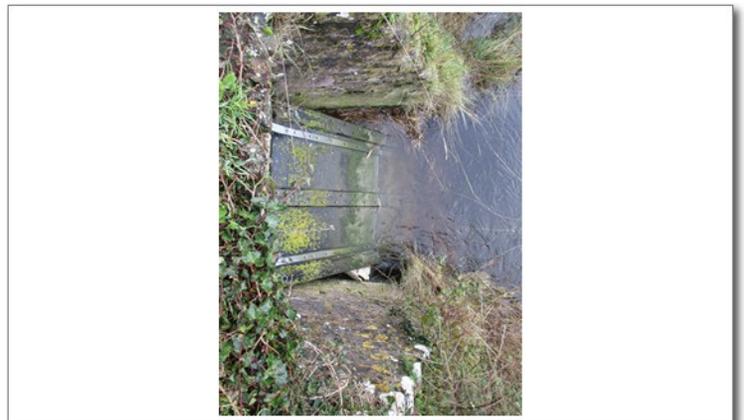
VTA2019\_PAF\_(7)

Epi 3		0	75.1	Enrochements	Enrochement bien organisés et de diamètre compris entre 1 et 2 mètres. Pas de delta de niveau de sable significatif de part et d'autre de l'épi le jour de la visite.	
	Cale 4		150	29	Dalle béton	Bon état général, présence de quelques fissures transversales. L'ensablement s'est poursuivi par rapport à la VTA précédente.	VTA2019-MMT-C4 (1) VTA2019-MMT-C4 (2)
	Epi 4		346	77	Enrochements	Ouvrage plus ensablé que lors de la VTA précédente. Enrochements peu organisés. Delta entre les niveaux de sable de part et d'autre de l'épi peu significatif.	VTA2019-MMT-E4 (1)
Digue de la porte à flot	Porte à flot	1	180.5	5.3	Crête en maçonnerie, de moellons jointoyés au mortier	Présence d'une rembarde en bois des deux côtés, bon état général mais pas aux normes de sécurité. Végétation qui se développe dans les joints du génie civil. Pas d'embâcle le jour de la visite. Prévoir un enlèvement régulier de la végétation et des embâcles.	VTA2019-PAF-PAF (1) VTA2019-PAF-PAF (2)
