Digues de Hauteville-sur-Mer et Montmartin-sur-Mer  
**Rapport de Visite Technique Approfondie – 2020**

**Numéro du projet : 15NBL029**

**Intitulé du projet : ASA « Vivre avec la Mer » - Dignes de Hauteville-sur-Mer et Montmartin-sur-Mer**

**Intitulé du document : Rapport de Visite Technique Approfondie – 2020**

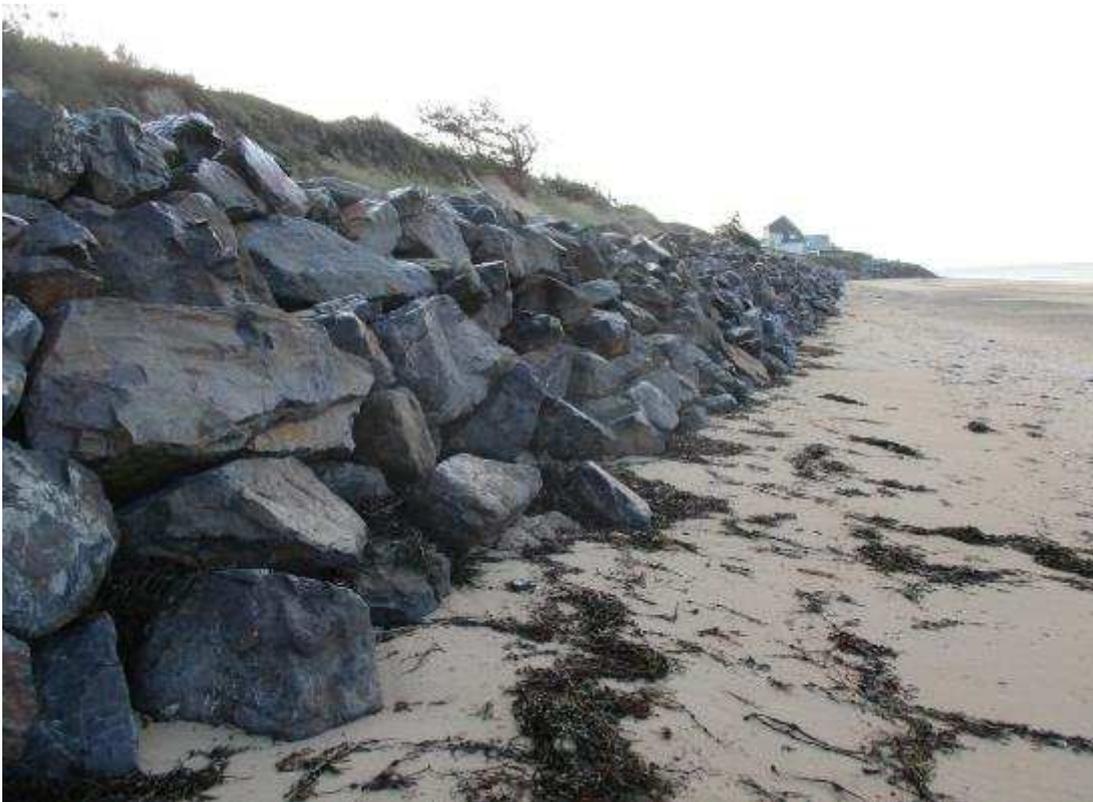
Figure 7 : Parement aval en décembre 2019

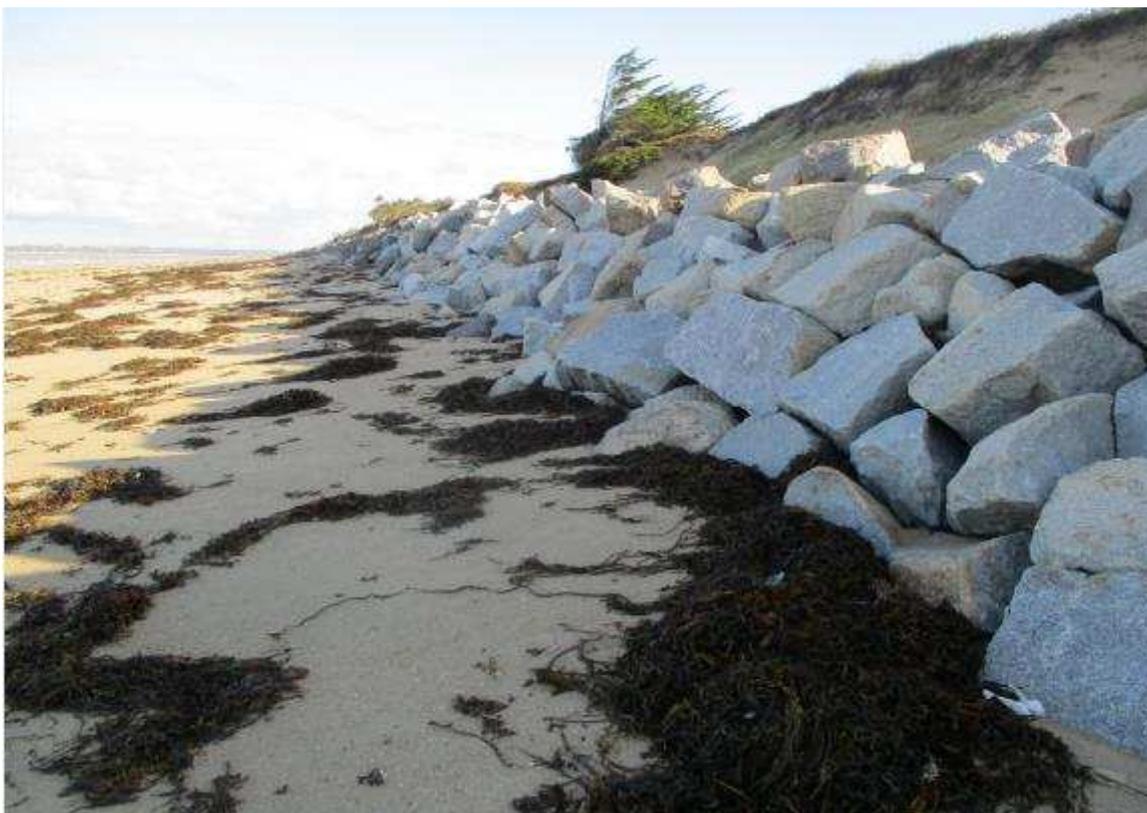
Figure 8 : Etat du parement amont suite aux travaux réalisés en mars-avril 2020

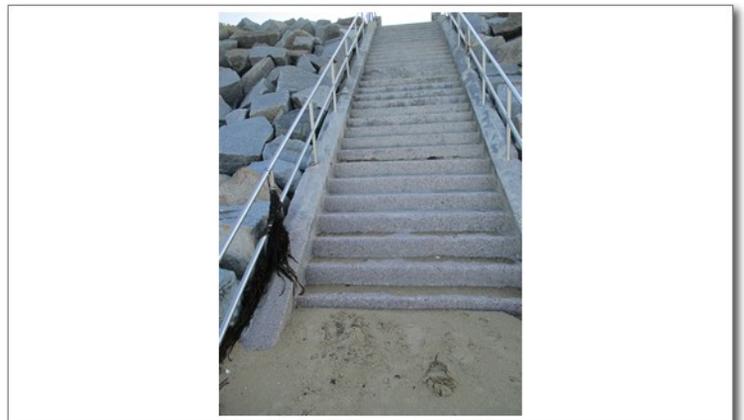
VTA2020\_DH\_ESC3(1)

L'escalier n°3 est dans un état satisfaisant. La fissure ouverte est toujours visible sur le voile côté nord.

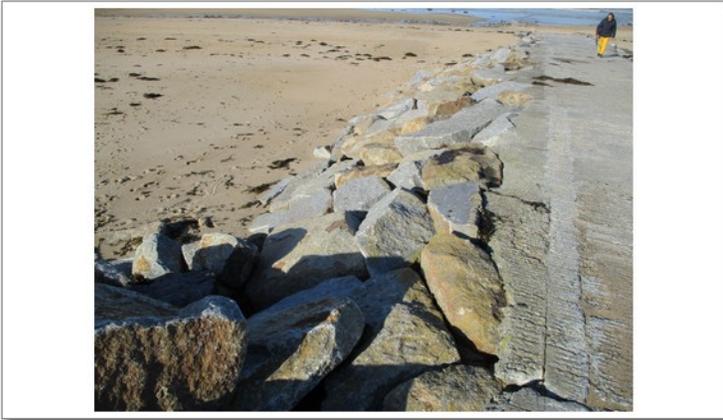
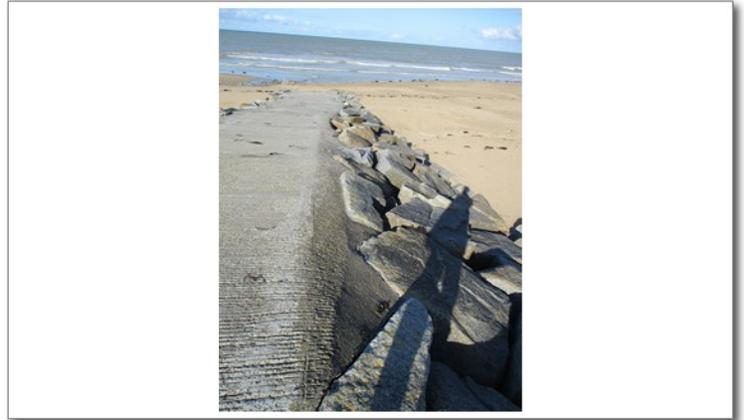
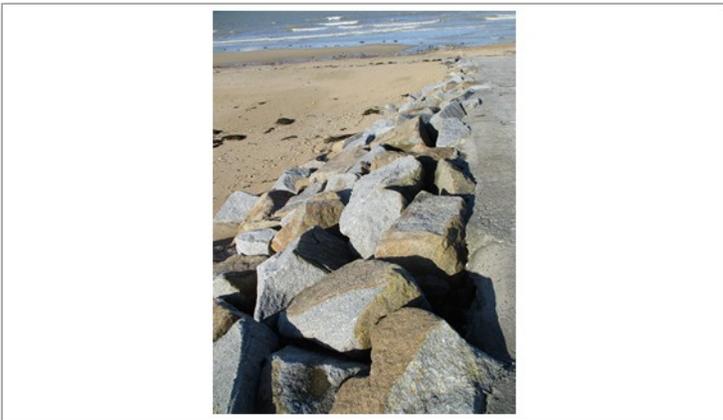
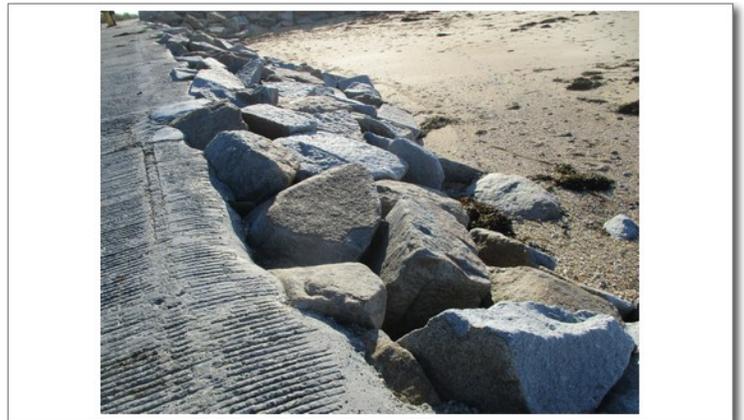
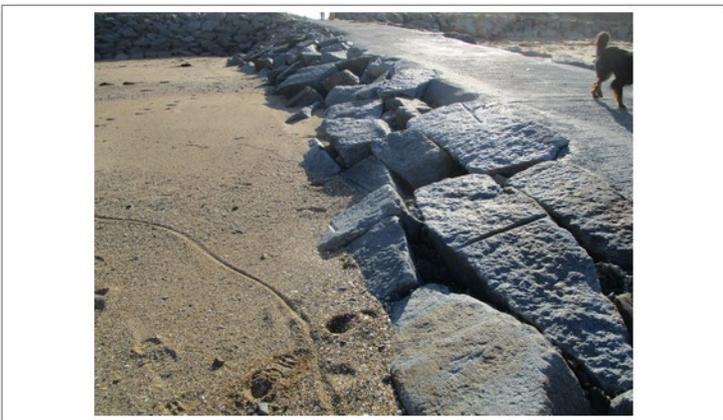
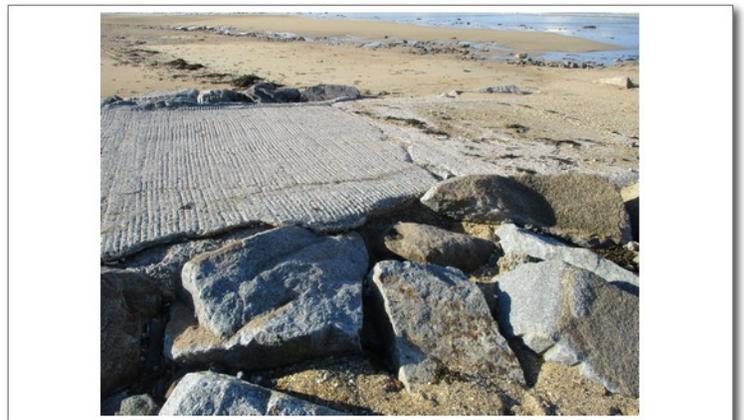
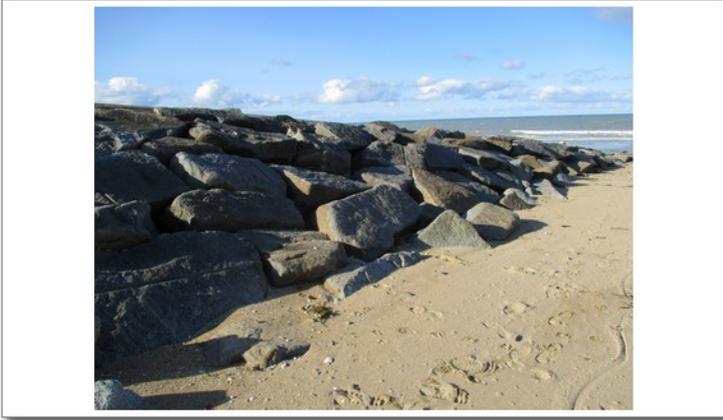
Escalier 2	7	417	15.6	Béton avec rampe métallique	Ouvrage autant ensablé que lors de la VTA précédente. Quelques désordres du génie civil sans gravité pour la sécurité de l'ouvrage (épaufrures, fissures, aciers apparents). La partie supérieure du voile en béton latéral (côté nord) a été reprise.	VTA2020_DH_ESC2 (1) à VTA2020_DH_ESC2 (4)
	Escalier 3	15-14	704	15.6	Béton avec rampe métallique	Ouvrage plus ensablé que lors de la VTA précédente. Quelques désordres du génie civil sans gravité pour la sécurité de l'ouvrage (épaufrures, fissures, aciers apparents) sont visibles sur l'embranchement. Une fissure importante affecte le voile nord de l'ouvrage.	VTA2020_DH_ESC3 (1) à VTA2020_DH_ESC3 (2)
	Cale 2	15 - 16	782	37	Dalle béton	La dalle béton est dans un bon état général.	VTA2020_DH_C2 (1) à VTA2020_DH_C2 (6)
Digue de Montmartin-sur-Mer	Cale 3	1	0	61.4	Dalle béton	Ouvrage plus ensablé que la VTA précédente. Ouvrage plus ensablé au sud qu'au nord (effet blocage du transit sédimentaire). La dalle béton est toujours dans un bon état général. Enrochements de part et d'autres apparaissent bien disposés et bien organisés.	VTA2020-MMT-C3 (1) à VTA2020-MMT-C3 (7)

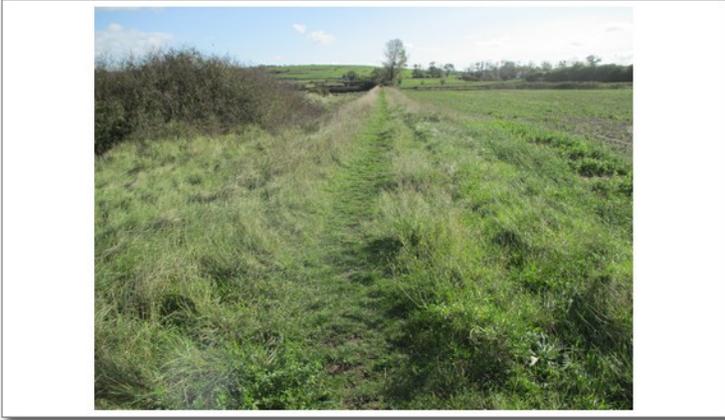
VTA2020\_PAF\_(1)

Nom	Propriétaire	N° TH	Pma (m)	Pmb (m)	Longueur Th (m)	Talus côté Nord			Crête			Talus côté Sud		
						Nature	Description - Désordres	Numéro de photo	Nature	Description - Désordres	Numéro de photo	Nature	Description - Désordres	Numéro de photo
Digue de la porte à flot	Commune - Asa de Montmartin - sur-Mer	1	0	180.5	180.5	Remblai enherbé	La végétation n'était pas tondu le jour de la visite, pas de désordre observé.	VTA2020-PAF-(1) VTA2020-PAF-(3) VTA2020-PAF-(4)	Crête en remblai enherbé, non carrossable	Faible ornièrage de la crête. Présence de terrier	VTA2020-PAF-(1) VTA2020-PAF-(2) VTA2020-PAF-(3)	Remblai enherbé	La végétation est entretenue, pas de désordre observé. Une tranchée a été creusée en pied de talus sur toute la longueur de la digue.	VTA2020-PAF (1) VTA2020-PAF (7)

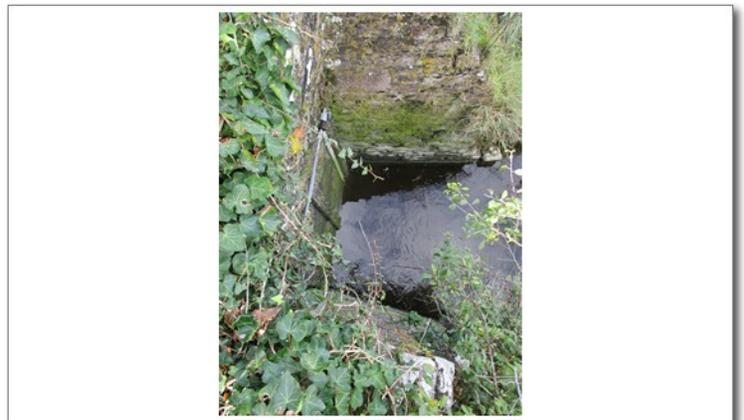
VTA2020\_PAF\_PAF(1)

Epi 3		0	75.1	Enrochements	Enrochement bien organisés et de diamètre compris entre 1 et 2 mètres. Pas de delta de niveau de sable significatif de part et d'autre de l'épi le jour de la visite.	
	Cale 4		150	29	Dalle béton	Bon état général, présence de quelques fissures transversales. L'ensablement s'est poursuivi par rapport à la VTA précédente.	VTA2020-MMT-C4 (1) VTA2020-MMT-C4 (2)
	Epi 4		346	77	Enrochements	Ouvrage plus ensablé que lors de la VTA précédente. Enrochements peu organisés. Delta entre les niveaux de sable de part et d'autre de l'épi peu significatif.	
Digue de la porte à flot	Porte à flot	1	180.5	5.3	Crête en maçonnerie, de moellons jointoyés au mortier	Présence d'une rembarde en bois des deux côtés, bon état général mais pas aux normes de sécurité. Végétation qui se développe dans les joints du génie civil. Pas d'embâcle le jour de la visite. Prévoir un enlèvement régulier de la végétation et des embâcles.	VTA2020-PAF-PAF (1) à VTA2020-PAF-PAF (3)
